cap corse

Canari : un chantier de haute sécurité pour réhabiliter l'ancienne mine d'amiante

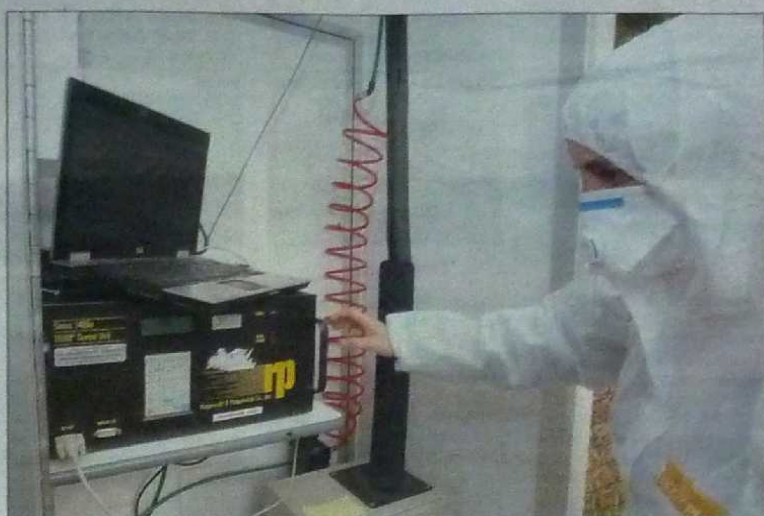
Tous les jours des relevés atmosphériques sont effectués autour du site de Canari. Les résultats sont analysés par un laboratoire spécialisé. (Reportage photographique Gérard Baldocchi)

Pour limiter davantage encore les risques de contaminations par ce minerai, des capteurs d'air sont placés en amont et en aval de chaque lieu de travail. Tous les jours, des relevés sont effectués et envoyés vers des laboratoires spécialisés. Tous les employés qui travaillent sur site sont équipés de capteurs individuels les prévenant en cas de danger pour leur santé. Les communes situées à proximité bénéficient également de ce système de mesure.

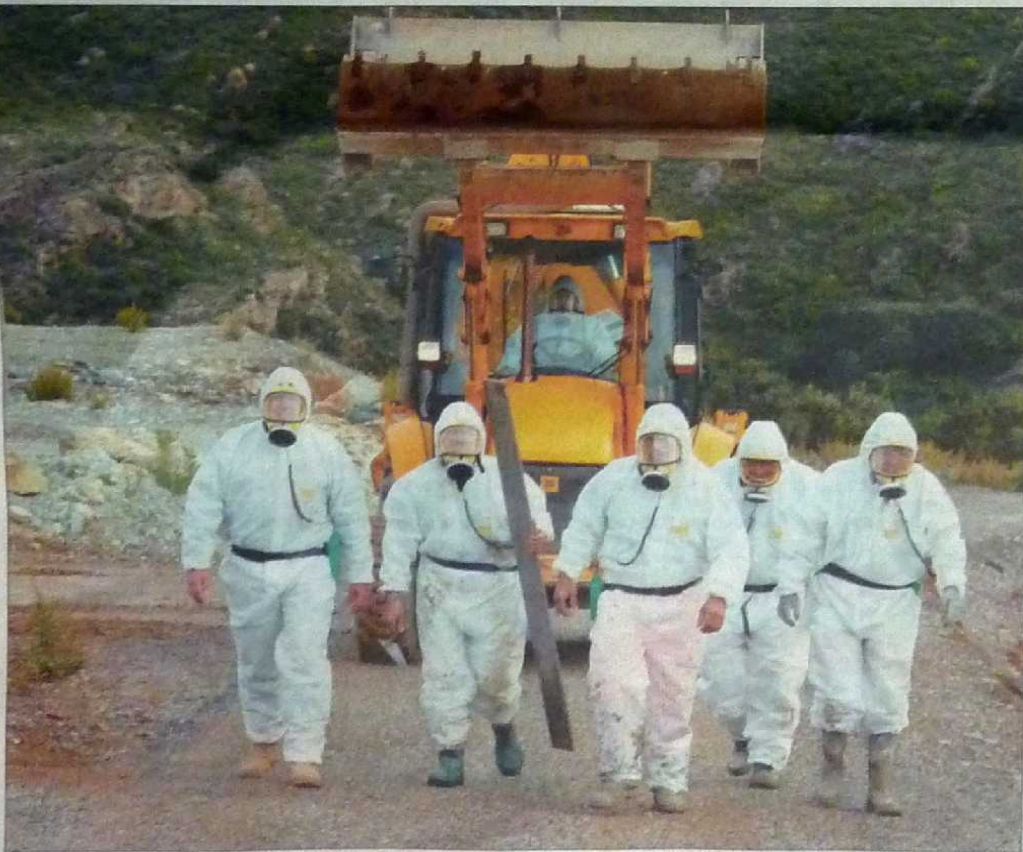
Vêtus d'une combinaison étanche et d'un masque pouvant supporter 4 000 fibres d'amiante par heure dans l'air les employés de Vinci retravaillent sur le chantier depuis le mois de février après une longue interruption.

Comme l'explique Luc Baudon le conducteur des travaux, « chaque employé doit enfiler une combinaison étanche. Ils en utilisent quatre par jour. À cela viennent s'ajouter des chaussures spéciales. Un masque respiratoire couvre tout le visage et supporte une atmosphère où l'on enregistre des pics de 4 000 fibres/h ».

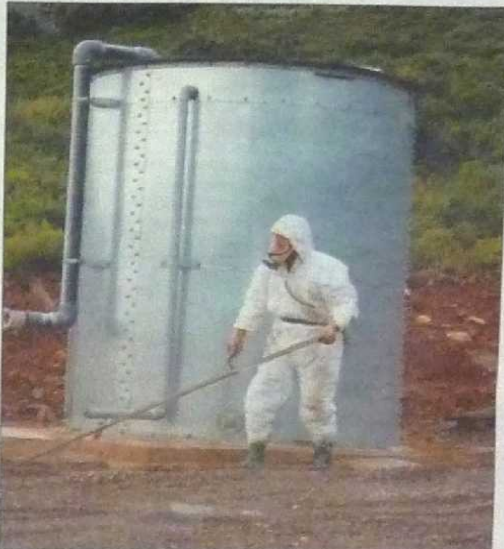
Des cuves pleines d'eau sont disposées sur le chantier afin d'assurer l'aspersion du terrain amiantifère.

« Nous avons installé deux cuves. Une de 1 100 mètres cube à côté du sas et une autre d'une contenance de 700 m³ sur le sommet. En permanence de l'eau

de mer est puisée dans la Méditerranée stockée et envoyée en haut de la montagne à l'aide de puissantes pompes. Sur place, en fonction de l'endroit où se déroulent les travaux un système de vaporisation inonde la zone afin d'éviter à l'amiante de voler dans les airs ».
